**南通开发区老洪港  
江苏澳兰德新材料科技有限公司  
“2·3”一般火灾事故调查报告**

南通开发区管委会事故调查组

2023年11月1日

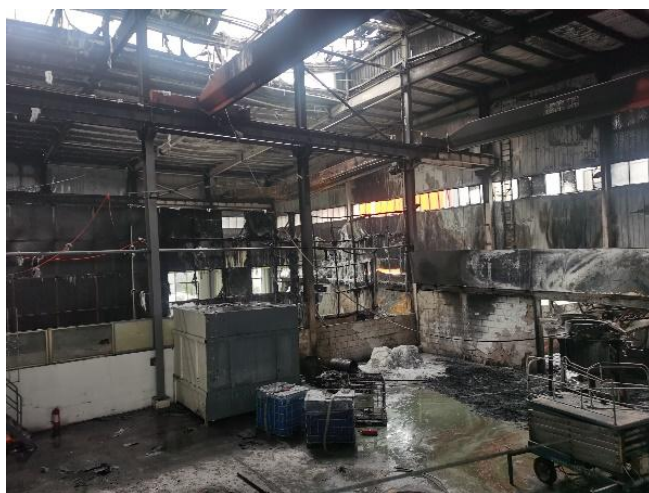
图 3 火灾事故现场情况

1.拌料间屋顶板已熏黑，顶部气楼百叶窗部分损坏，两台轨道式行车横梁部分被烟熏黑、过热变形。（如图 3）

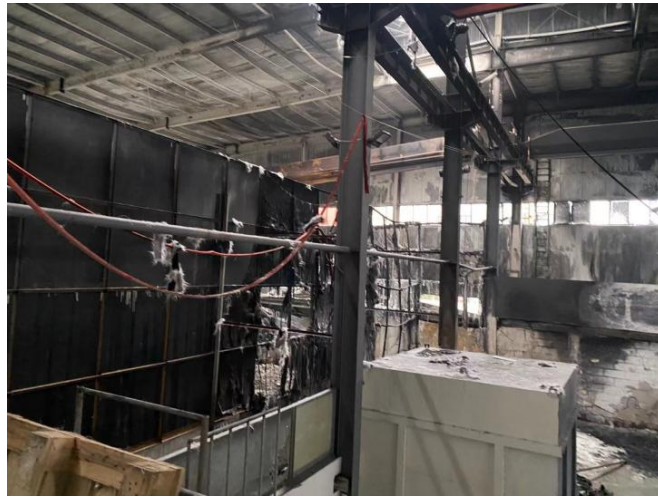
图4 领料通道情况

2.拌料间的东侧为领料通道，通道西墙铝结构钢化玻璃隔断已烧毁，东墙钢结构玻璃钢板材隔断部分烧毁、部分熏黑。（如图4）

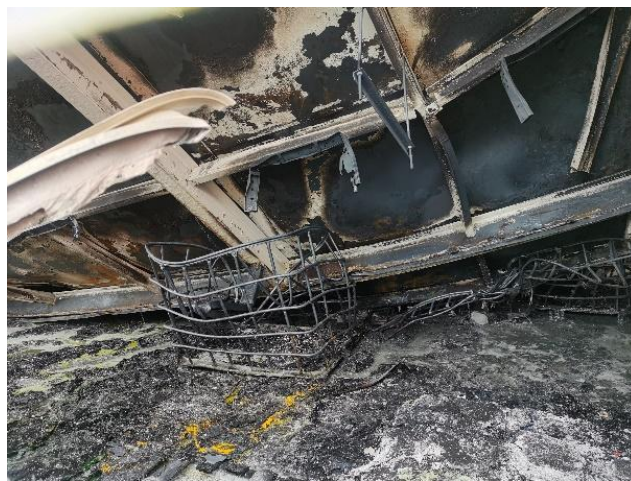
图5 坍塌情况

3.拌料间东南侧窗户玻璃大部分破碎，地面有大量流淌出的树脂，厚约5厘米。南侧二层平台东侧的一半向北完全坍塌。坍塌的平台下方有7个被烧毁并压扁的吨桶的金属外框架，塑料桶壁已全部烧毁。（如图5）

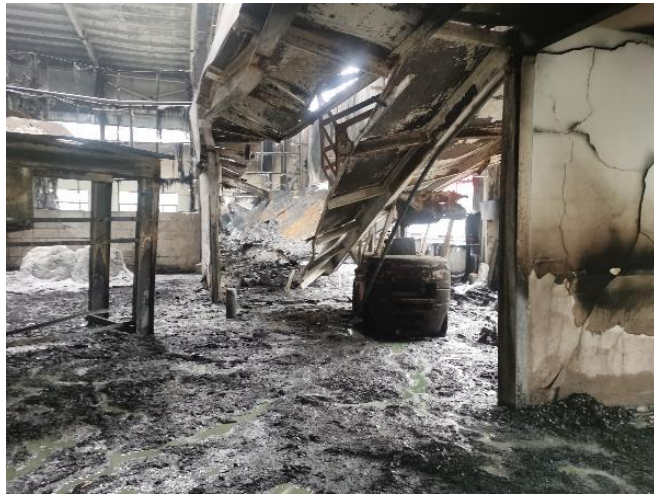
图6 叉车情况

4.坍塌的平台下方偏东侧停放有一辆3吨的内燃动力叉车，已被坍塌的二层平台压住，向东的车头已烧毁，车尾有烟熏痕迹。（如图6）

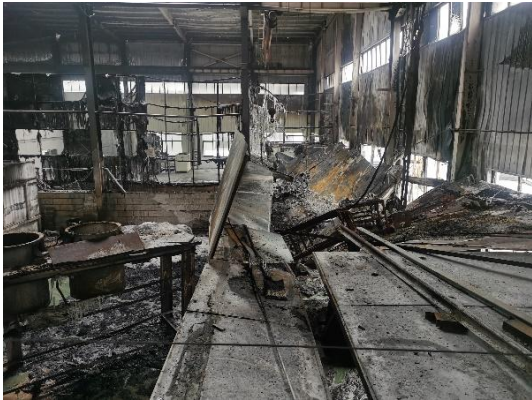
图 7 二层夹层平台

5.南侧二层平台上方东西向轨道中间位置气割痕迹明显。二层平台西侧围栏上有气割枪悬挂，平台上方有一整吨桶的不饱和聚酯树脂使用单根吊带吊在半空中，移动投料搅拌车上有数包氢氧化铝，平台下方的数个敞口拌料釜内尚有混配好的树脂。拌料间中央空地上遗留电焊机、砂轮切割机、液压升降车等动火作业相关器具。（如图7、图8）

无证作业人员违规动火切割轨道钢，飞溅的高温火花引燃作业点下方的不饱和聚酯树脂导致火灾发生。
