**南通开发区老洪港
中谷碧陆（南通）新能源有限公司“5·23”
一般粉尘爆燃事故调查报告**

南通开发区管委会事故调查组

2024年4月

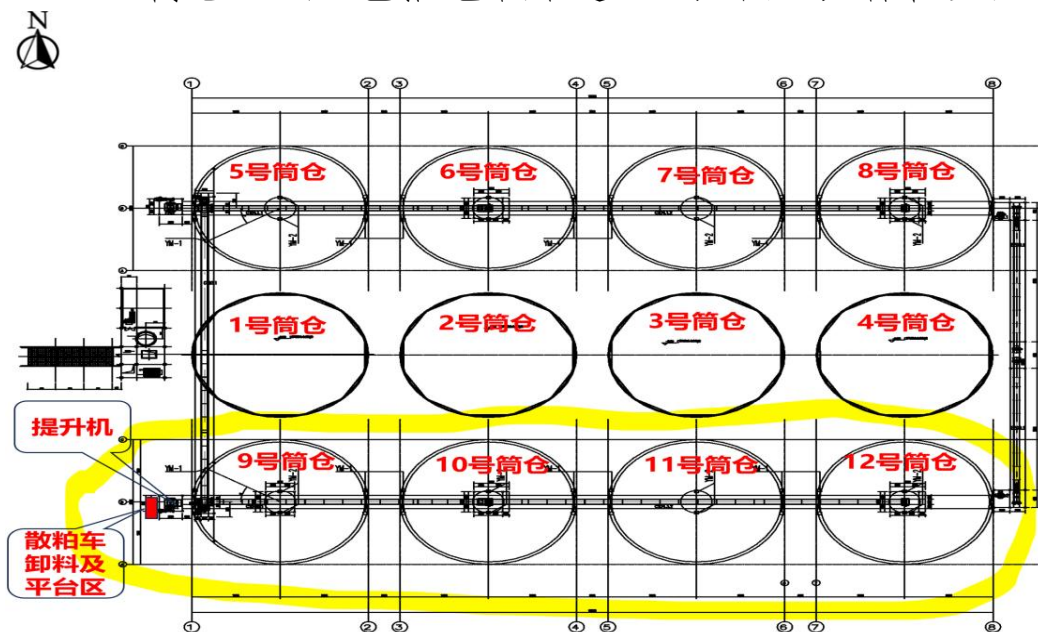
图 2 事故发生和影响区域平面图

(3) 事故发生和影响区域：事故发生和影响的具体区域范围为斗式提升机以及提升机井、9#筒仓西边汽车散粕装车处以及平台，9#—12#筒仓区域（包括地下廊道）。见图 2 具体位置显示。
