# 南通开发区老洪港江苏韩通赢吉重工有限公司 “11·21”一般物体打击事故调查报告

南通开发区管委会事故调查组

2024年1月

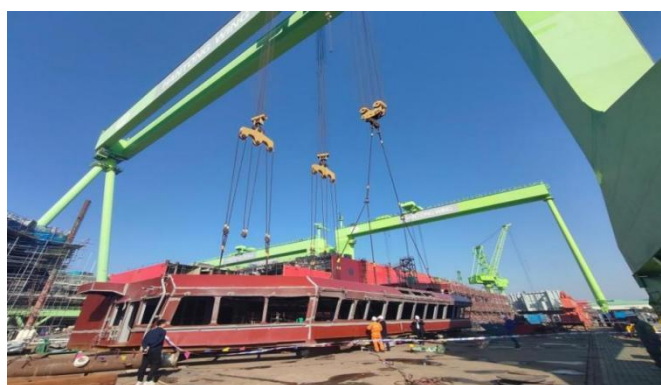
M61 分段由 1 号船台的 600 吨行车吊离地面约 0.63 米，分段长 30 米，宽 10.5 米，高 3.3 米；总重 55 吨，下方无胎架等支撑，分段内无照明灯具。

图 1 M61 分段吊装情况

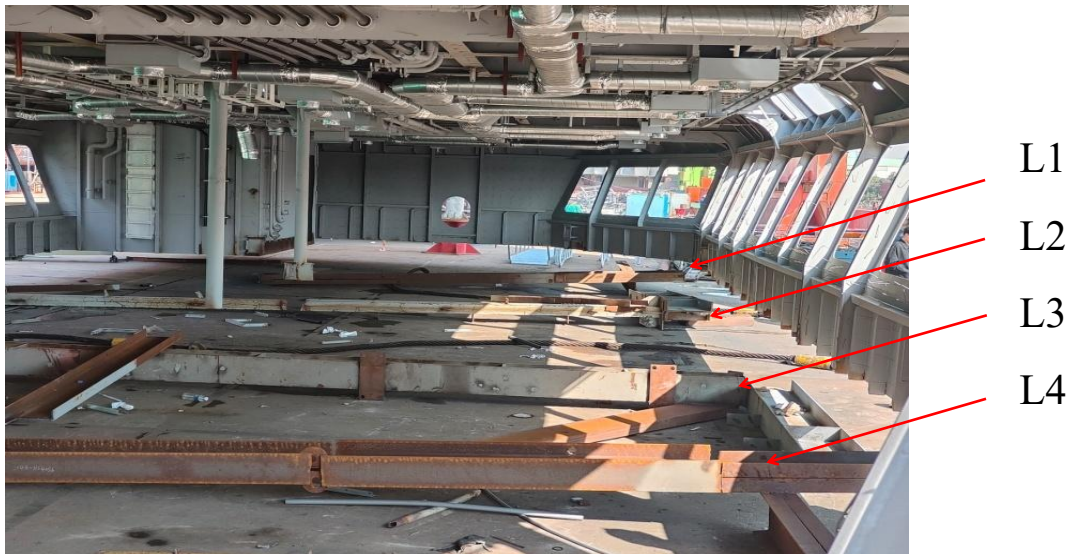
M61 分段内从北至南内设四根加强构件 L1—L4，加强构件

间隔约 4.5 米—5.0 米。

图 2 M61 分段内加强构件 L1-L4 已倾倒

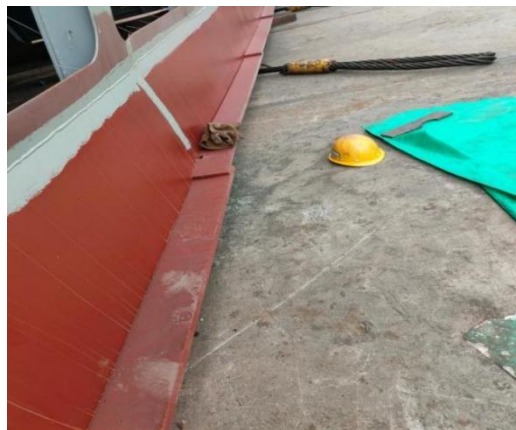
事故发生在 L3 加强构件处，该处 M61 分段下部为 0.95 米高的钢板围壁，上部为与水平线呈  $72.4^\circ$  夹角向外倾斜的 1.5 米×1.2 米窗孔，围壁外侧最下端水平方向焊有 H200 工字钢，在窗孔下方的工字钢上有明显的踩踏脚印。

图 3 踩踏脚印

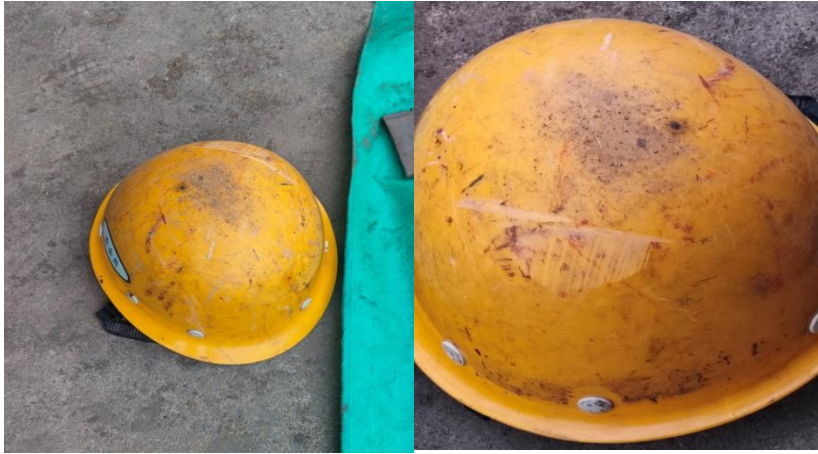
窗孔外侧地面有大量的血液，地面有一安全帽，安全帽上有

一道明显的剐蹭痕迹。

图4 安全帽上的剐蹭痕迹

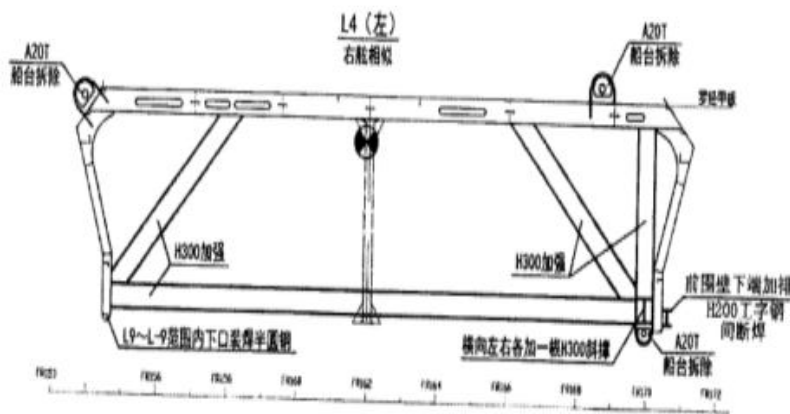
图5 加强构件设计图

L3 加强构件整体向南倾倒在地面，重约 1.2 吨，L3 加强构件北部为东西向 H360 工字钢，长 10 米，H360 工字钢上焊接有三根槽钢、一根工字钢，其中东、西端向内倾斜各焊接一根斜撑 C320 槽钢 A、B，分别长 2.9 米、3.2 米，中部垂直焊接一根长 2.8 米的 C320 槽钢 C，东端另垂直焊接一根长 2.68 米的 H400 工字钢，H400 工字钢北端有一吊耳。

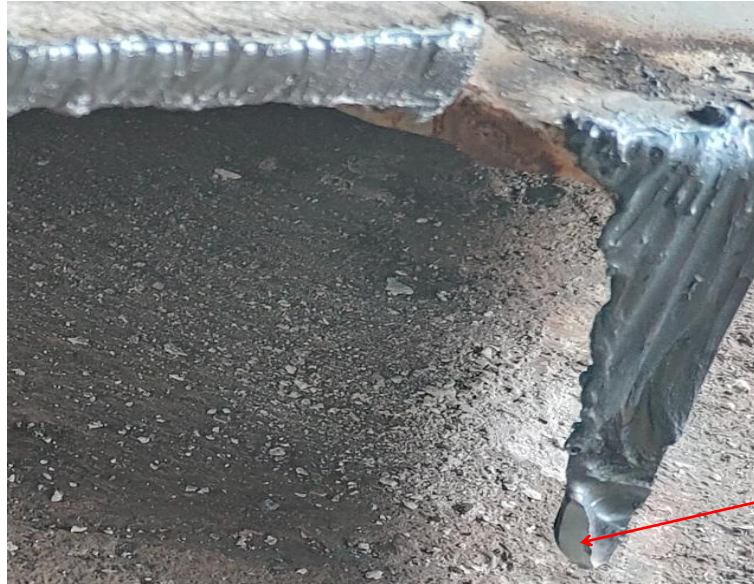
槽钢 A 南端切割部位及 M61 分段顶部对应的槽钢 A 切割部

位有一约 1 厘米×2 厘米的白色光滑区域，其余所有的加强构件与 M61 分段之间的切割部位均为灰色不平整形状。

图 6 槽钢 A 南端切割部位

直接原因分析：蔡 XX 疲劳作业，且未落实韩通赢吉公司《安全操作规程大全》要求，切割过程中未对割除的加强构件采取防倾倒、防打击措施，并将头部探进危险区域内查看作业情况。此次作业在夜间进行，分段内无配套的照明设施，作业人员无法清楚查看切割情况，同时因 L3 加强构件槽钢 A 切割部位与 M61 分段顶部尚有一约 1 厘米×2 厘米的区域连接未割透，所以加强构件东段没有第一时间掉落，当蔡 XX 踩在分段外侧的工字钢上从窗口探头查看时，悬吊状态的分段发生轻微晃动，致使残余连接点撕扯断裂，约 1.2 吨重的加强构件在掉落倾倒过程中，砸到蔡 XX 头部，导致该起事故的发生。

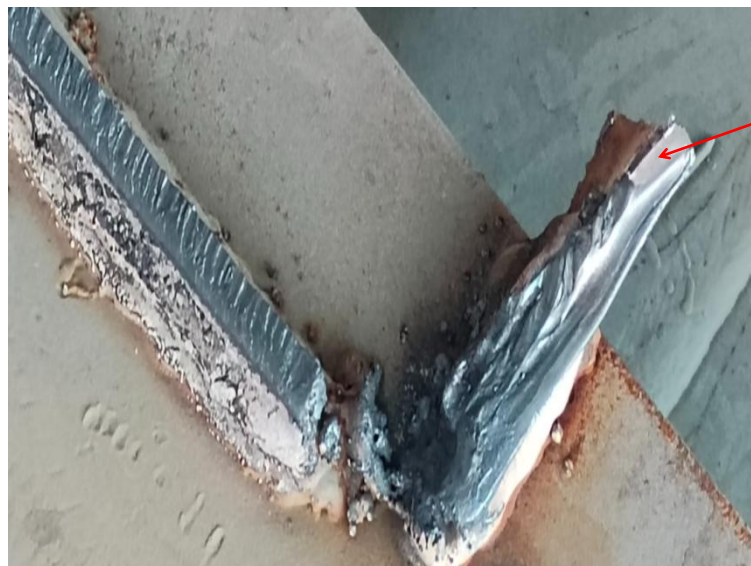
图 7 M61 分段顶部对应的槽钢 A 切割部位
