# 南通市开发区瑞兴路南、竹林路西地块 土壤污染状况调查报告 (评审稿)

委托单位：南通市经济技术开发区行政审批局

编制单位：江苏环保产业技术研究院股份公司

2021年6月

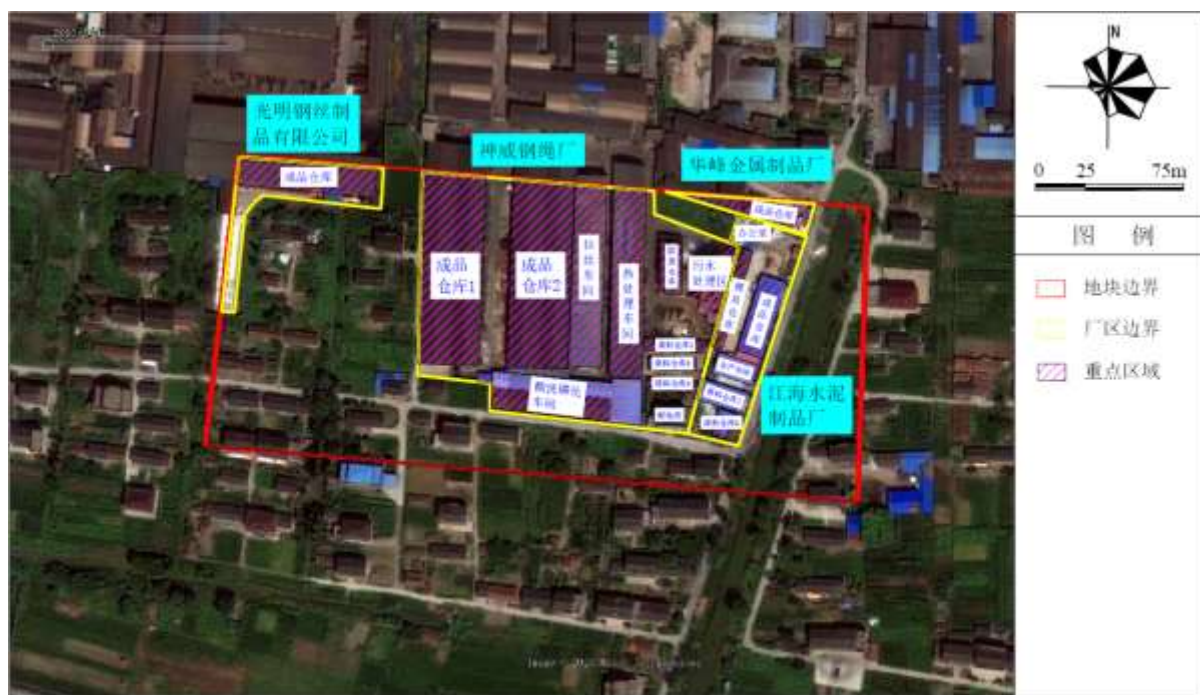
图 2.5-1 地块内重点关注区域（底图为 2010 年 9 月影像图）

综合人才公寓地块内各企业的生产工艺和地块环境特征，本地块重点区域包括神威钢丝绳厂的酸洗磷化车间、拉丝车间、热处理车间、污水处理区、原料仓库 1、原料仓库 2、原料仓库 3、成品仓库 1、成品仓库 2、固废仓库；光明钢丝制品有限公司的成品仓库；华峰金属制品厂的成品仓库；江海水泥制品厂的生产车间、原料仓库 1、原料仓库 2、模具仓库、成品仓库。神威钢丝绳厂的配电房和江海水泥制品厂的办公室不属于重点区域。重点区域分布情况见图 2.5-1。

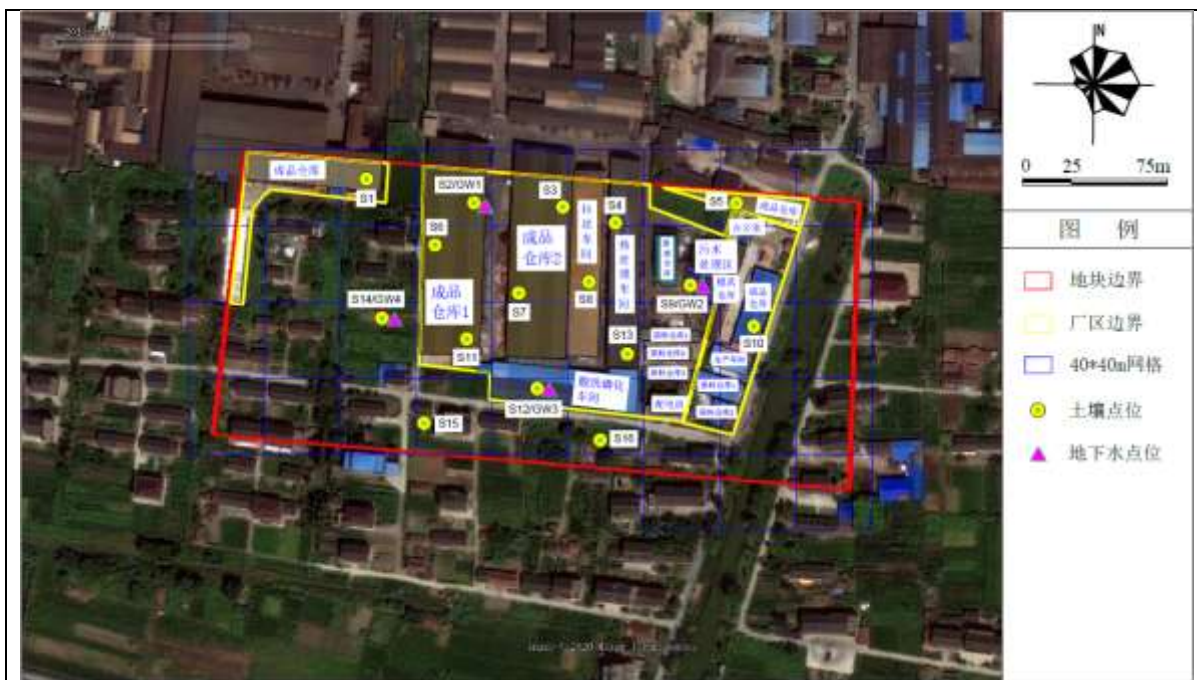
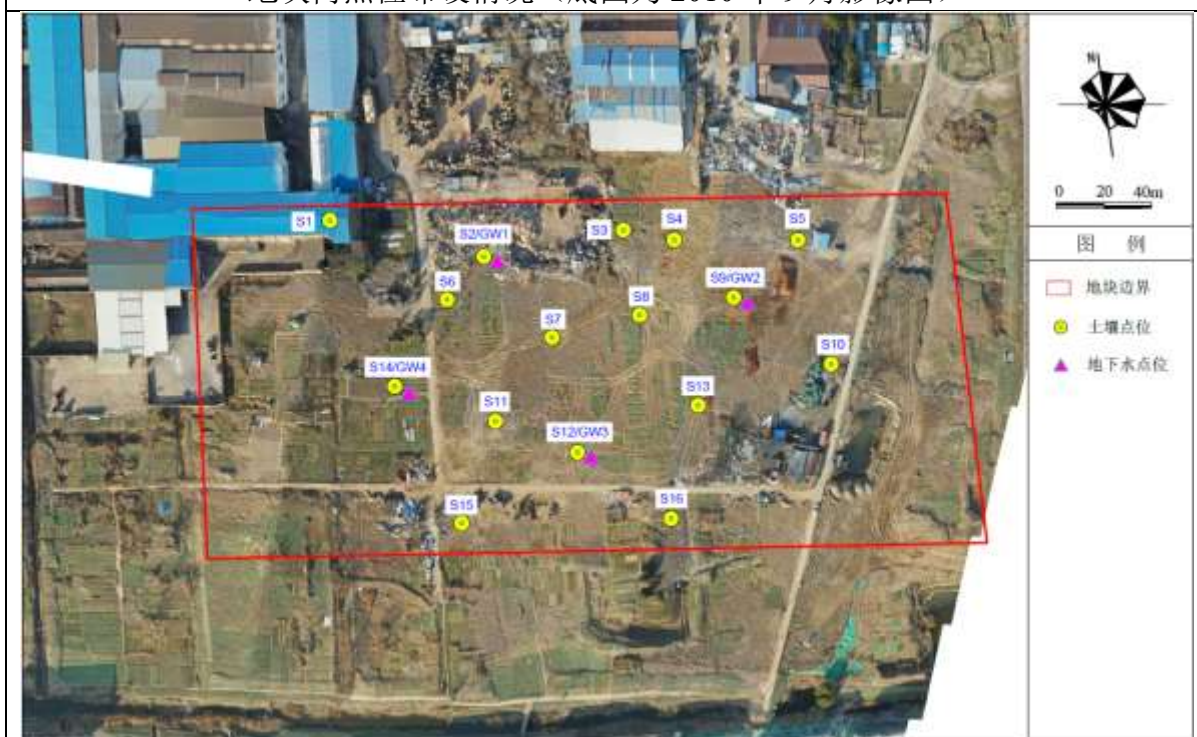
图 3.1-1 第一次采样地块内点位布设情况

人才公寓地块历史上为工业企业、村庄、农用地和长洪河，现状包括光明钢丝制品厂的一角和空地等。采用系统布点法和专业判断布点法相结合的方式，重点关注区域满足  $40\times 40\text{m}$  一个点位，同时在神威钢丝绳厂遗留污泥堆放区、废品回收站、煤堆场（原江海水泥制品厂内）、废旧木材堆场内布设点位。地块内共布设 21 个土壤点位，编号为 S1~S16 及 T1~T5（污泥堆放区及废品回收站点位）。由于第一次采样时废水处理污泥及废品回收站尚未进行清理，无采样条件，因此该区域在清理完成后方进行采样。具体点位布设见表 3.1-1 和图 3.1-1、图 3.1-2。

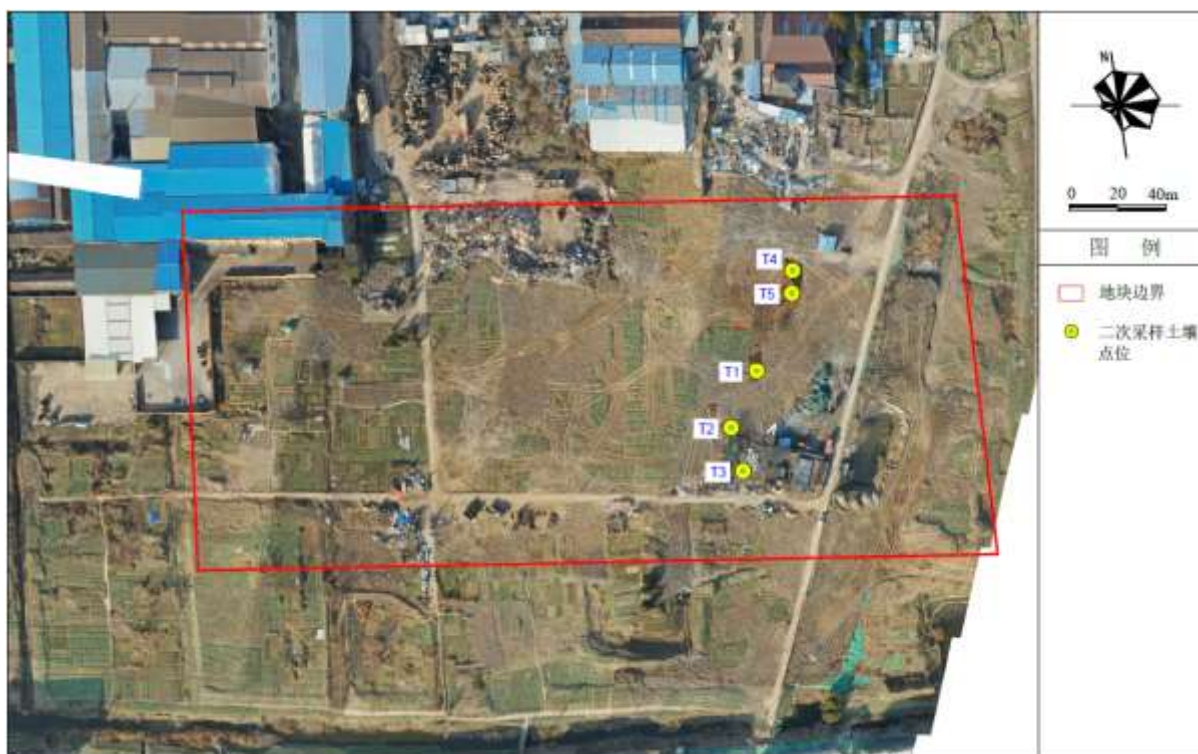
图 3.1-2 第二次采样地块内点位布设情况（底图为 2021 年 1 月航拍图）

第二次采样设置 5 个采样点，位于污泥堆放区及已拆除的废品回收站，共采集 26 个样品，筛选 13 个样品送检，另有 2 个平行样，检测项目同第一次采样分析。检测结果表明，样品无酸化或碱化现象，所有检测项目均未超过《土壤环境质量 建设用地土壤污染风险管控标准（试行）》（GB36600-2018）第一类用地筛选值或风险评估计算筛选值。
