原南通神力钢丝有限公司地块 土壤污染状况调查报告

委托单位：南通市竹行街道办事处

编制单位：江苏环保产业技术研究院股份公司

2021年6月

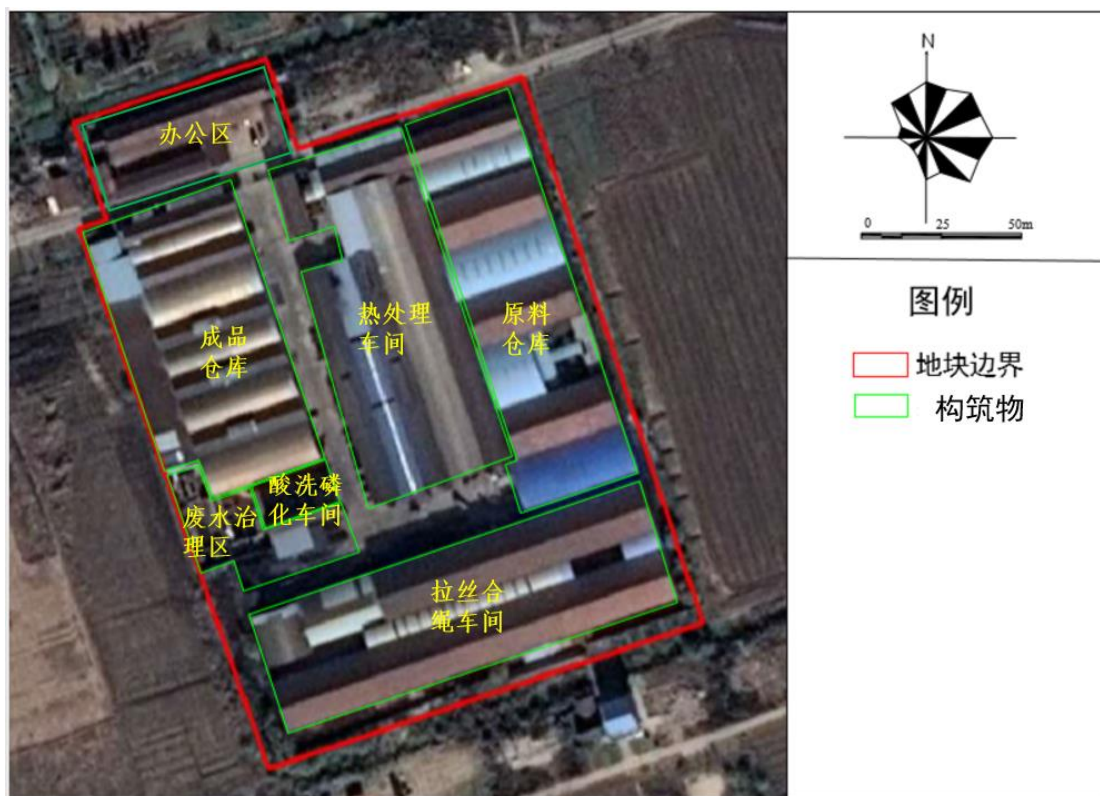
通过资料收集及人员访谈，原南通神力钢丝地块平面布置图见图 2.2-4。

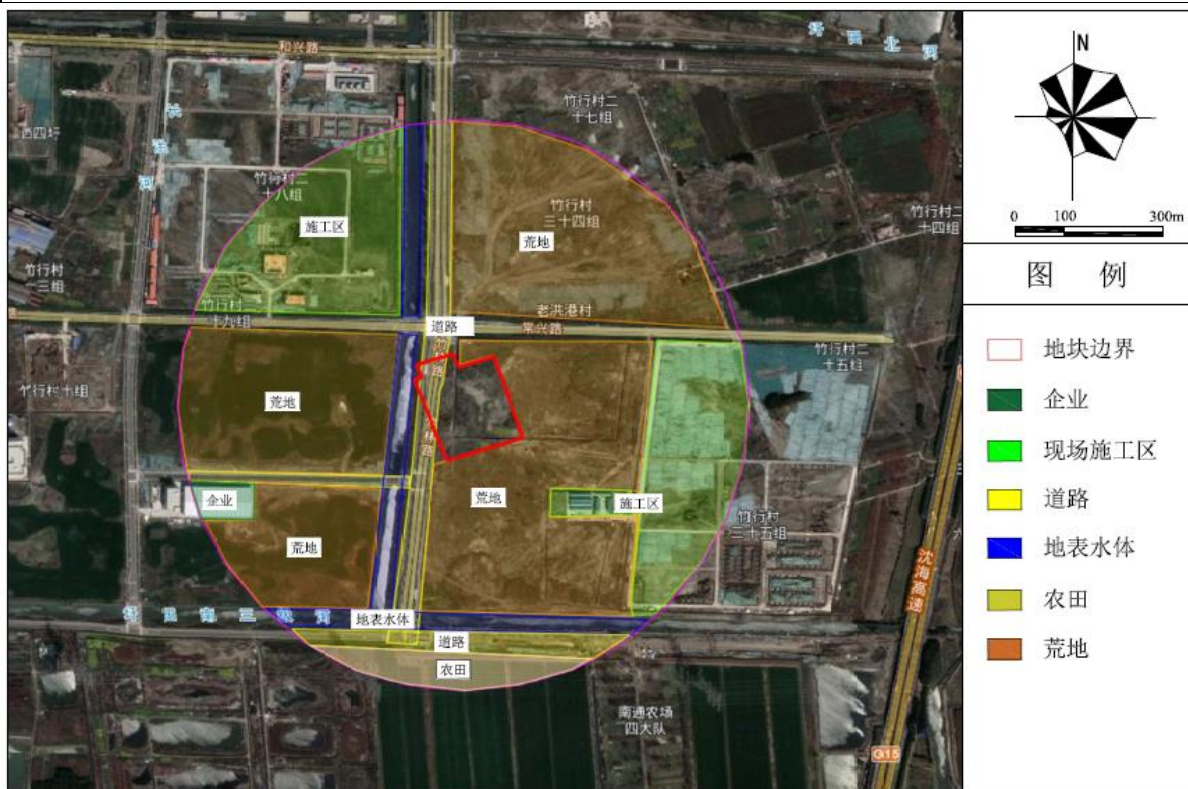
图 2.4-2 地块周边敏感目标及企业现状 (500m 范围)

神力钢丝地块周边主要涉及地表水体、道路、荒地和企业等，周边现状情况见表 2.4-1 和图 2.4-2。

(4) 通过现场踏勘，地块西北侧区域被竹林路占用，北侧为常兴路，东侧和南侧为荒地，西侧为地表水体，再向西为荒地，地块周边不存在潜在污染源。
